## CR ROCA (FTTO)

**Référence POI :** CHE500266

**Nom du client (nom de la société) :** CENTRE DE FORMATION D'APPR

Voici un exemple de compte rendu d'un partenaire où j'ai dû vérifier la conformité des travaux (voir ci-dessous les photos commentées).

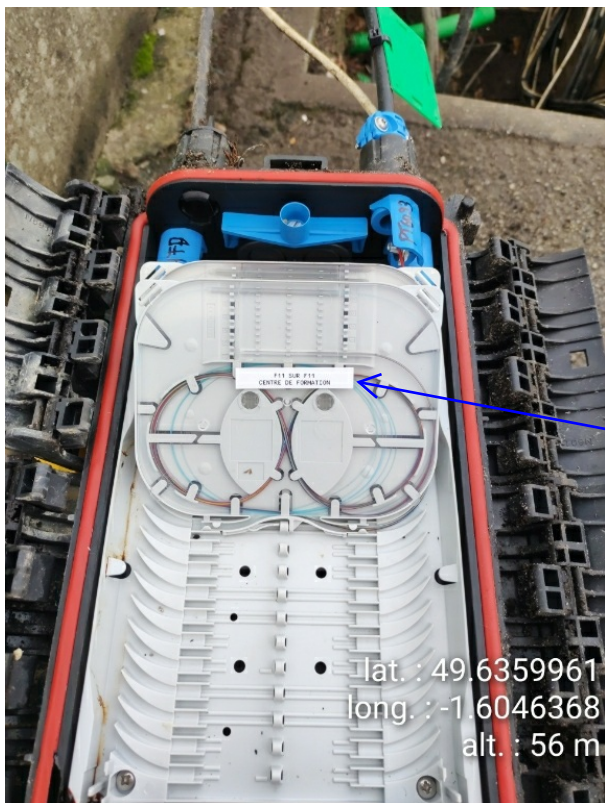
Photos des cassettes de soudures réalisées dans le point d'accroche :

Les cassettes sont bien étiquetées avec les bonnes informations. Le rangement des fibres est propre

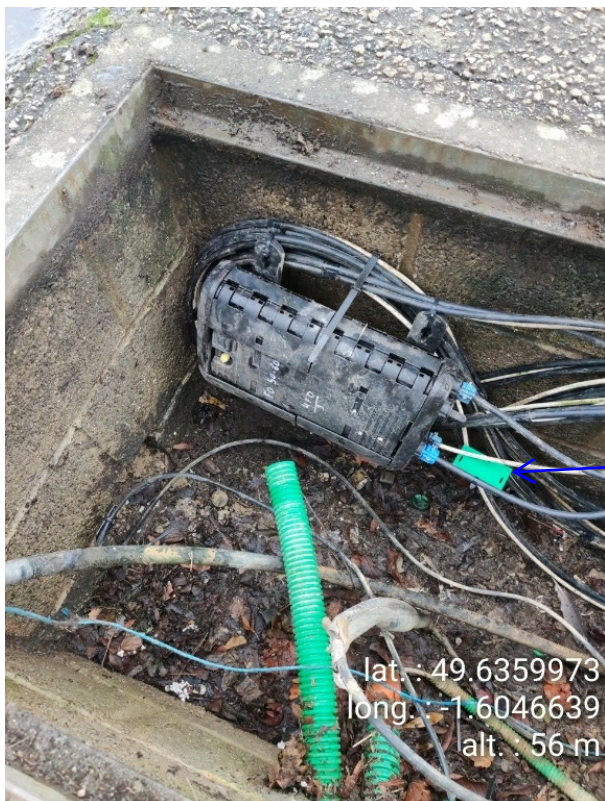
Photo du point d'accroche après intervention :

De même pour les câbles. La BDO est bien accrochée au masque (côté) de la chambre

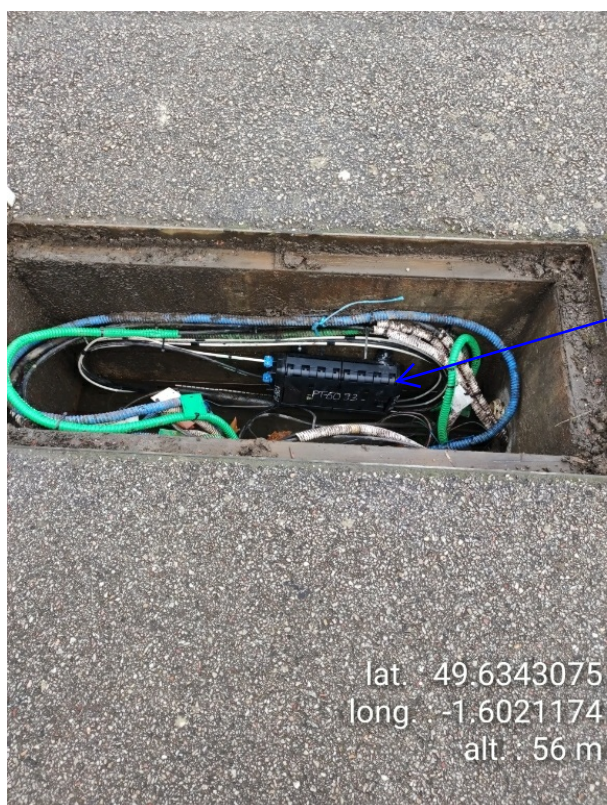
Photo nouveau bdo1 dans son environnement :

Le contour de la fibre dans la chambre (LOVE) est respecté et la BDO est fixée correctement.

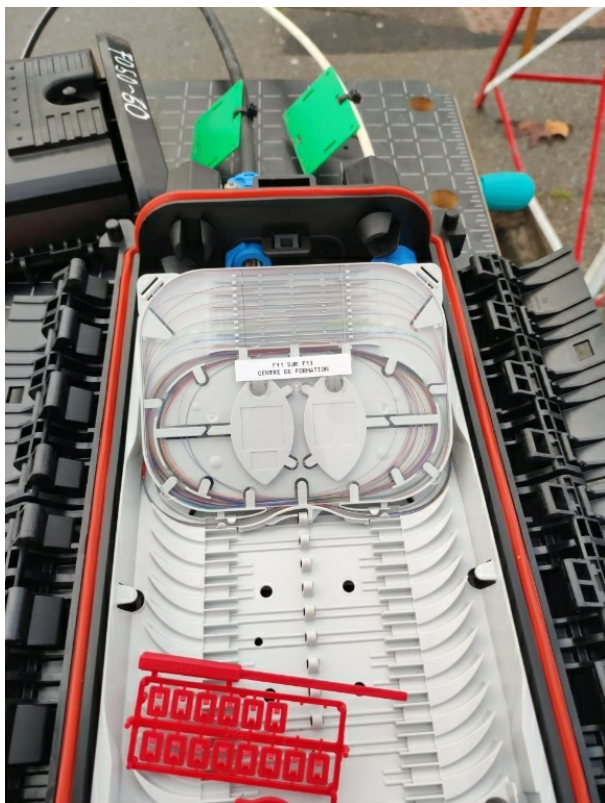
**Photos des cassettes de soudures réalisées dans le nouveau BDO1 :**

Ce compte rendu est tout à fait conforme. Nous disposons des photos qui prouvent cette conformité, ce qui engage le paiement des partenaires.
